# 部分路段塌陷 60多块梯石破碎 西外登凤凰山石梯破损严重

## 石梯破碎60余块 部分路段开裂塌陷

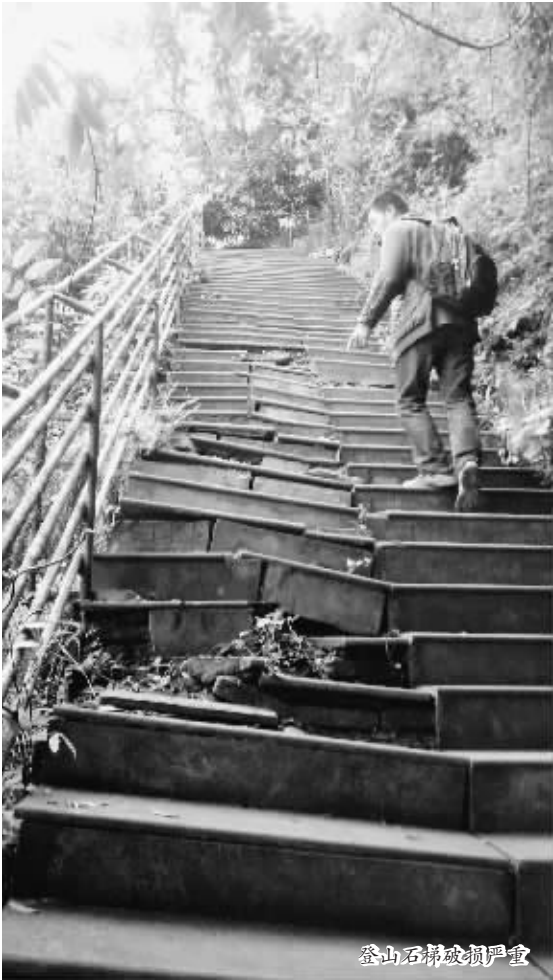
这里。只见不到70步的石梯就有40多块破碎,靠悬崖外的半边石梯已塌陷碎裂。石梯边缘的铁栏杆已锈迹斑斑,栏杆底部的螺丝已锈脱,栏杆与路基已分离,分离距离最宽处达到30厘米。石梯下面的路基也裂开近5公分的大裂缝,路基沉降,直接导致石梯破损,有的整块碎裂,有的滑落不见。现场一位上山的市民指着破损的石梯说,他们现在爬这段时,尽量靠近山壁前行,否则一旦坠落,会有受伤的危险。

登山石梯破损严重

完工后就移交给了西外镇政府管理。使用6年来基本保存完好,说明工程质量是过硬的。最近他们接到市民反映部分路段石梯垮塌破碎后,已到实地查看,原因是经多年的山水冲刷浸泡,造成路基沉降,属于自然灾害,但安全隐患确实严重,希望市民暂时避开危险之处或绕道环山公路上山。目前他们已会同西外镇政府,向上级部门递交了“维修报告”,一旦资金到位,会立即着手修复。
